# Kontrol af vaskepladser

# Dagsorden

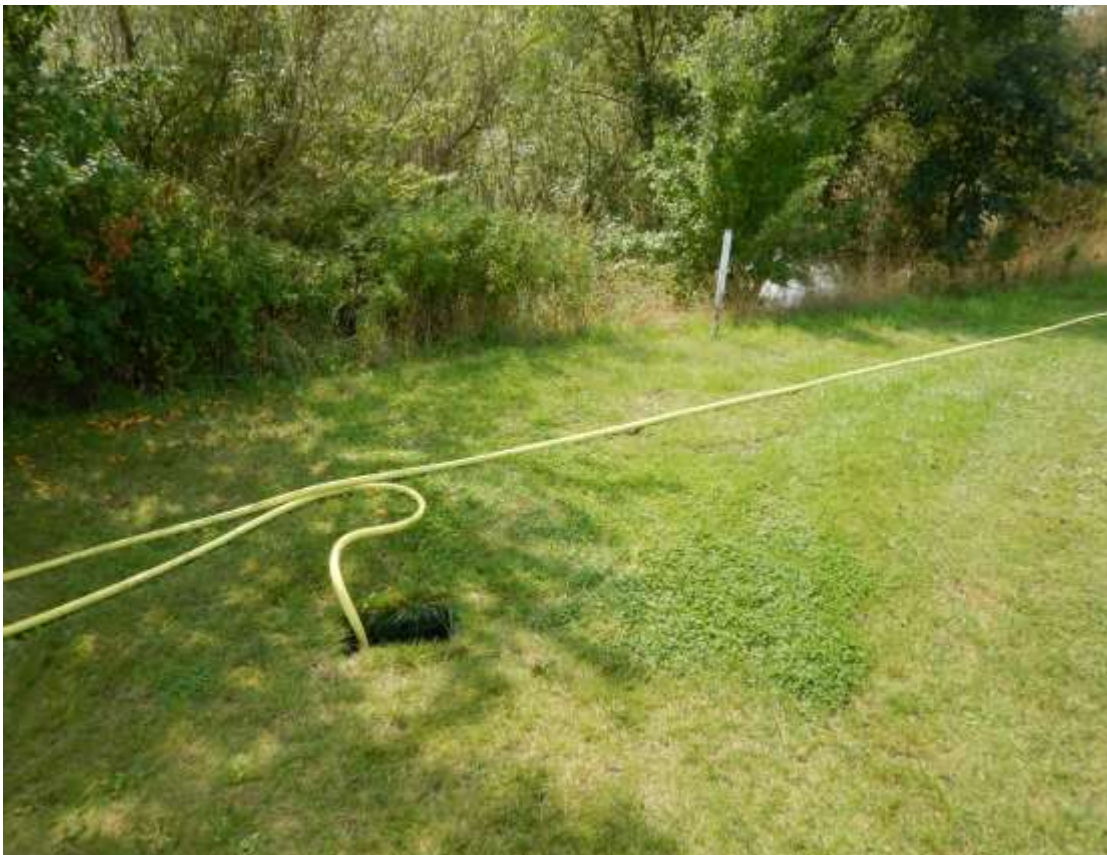
## Manglende afstand til §3 naturbeskyttelsesområder

Afstandskrav til vask og påfyldning i marken på 50 meter til overfladevand og/eller §3-naturbeskyttelsesområder er ikke overholdt.

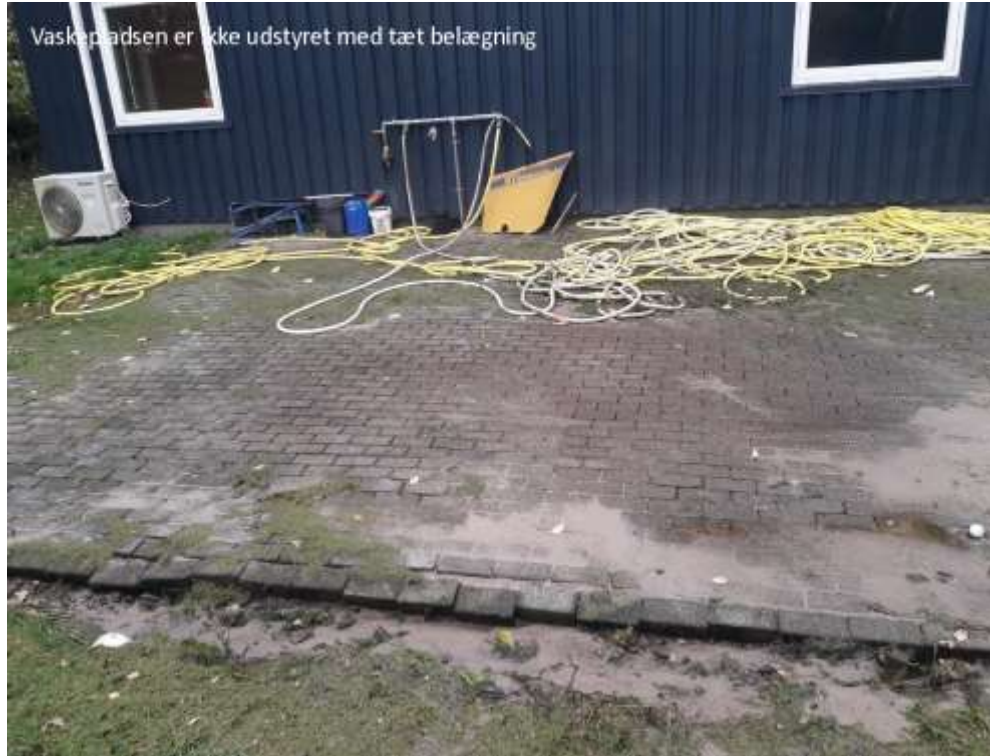
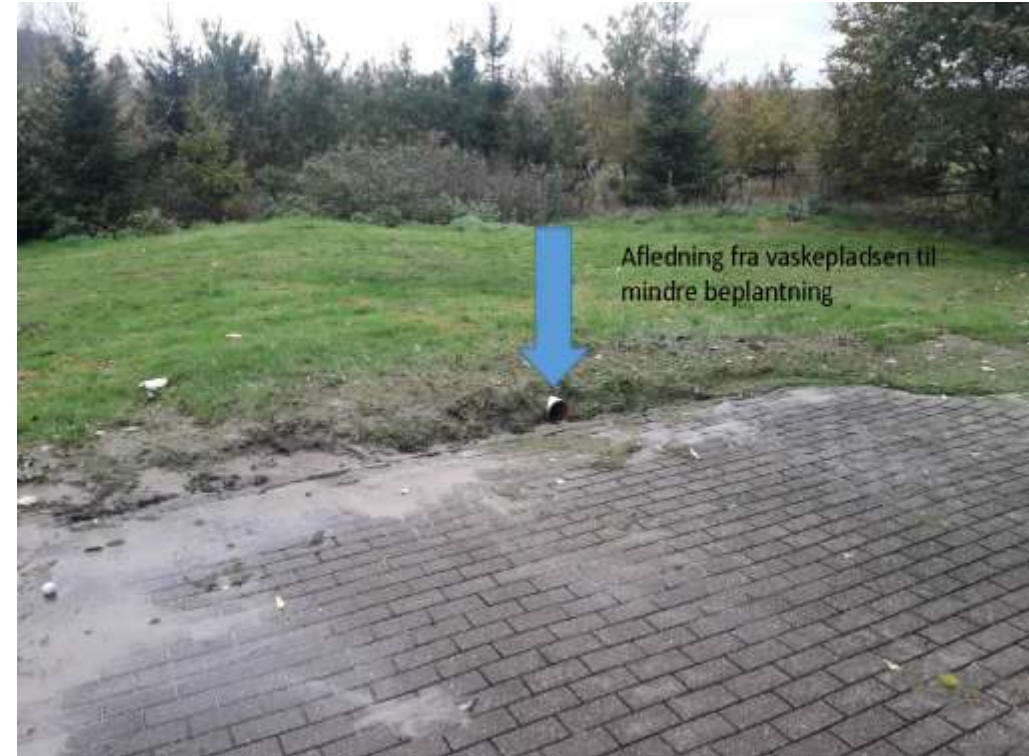
# Ulovlig fylde-vaske plads

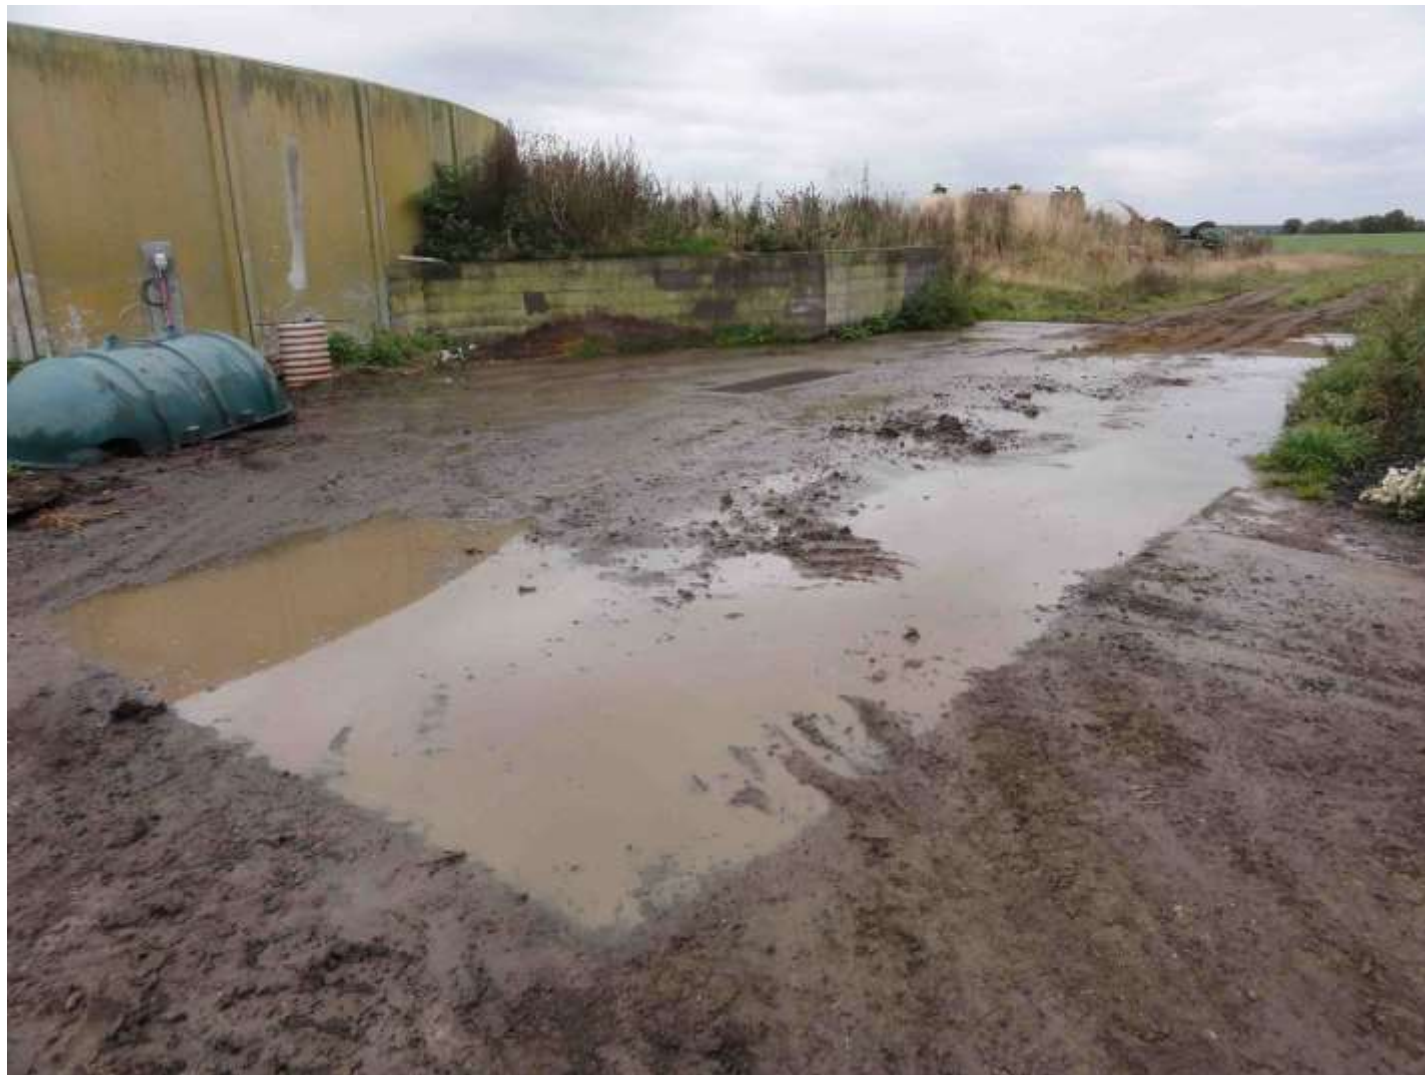
# Rengøring af sprøjte på en ikke godkendt vaskeplads

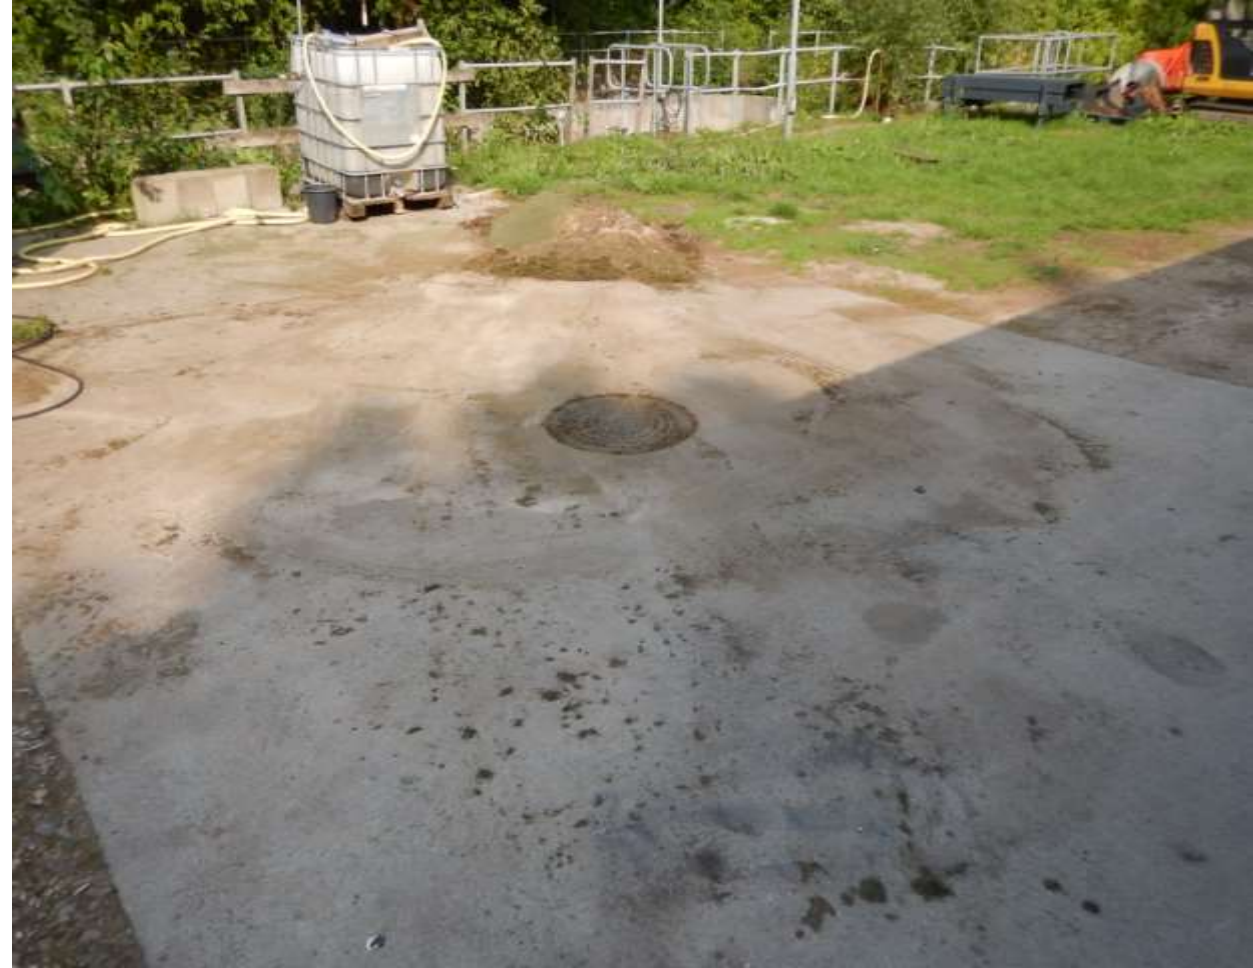
Ved kontrollen har vi konstateret, at vaskepladsen er indrettet på en sådan måde, at der kan ske afledning til kloak, afløb fra vaskeplads løber til olieudskiller og overløb fra olieudskiller løber i kloak.
